Mariagerfjord Vand A/S

Kontrolundersøgelser 2022

Udledningsledningen fra Mariagerfjord Renseanlæg

07-10-2022

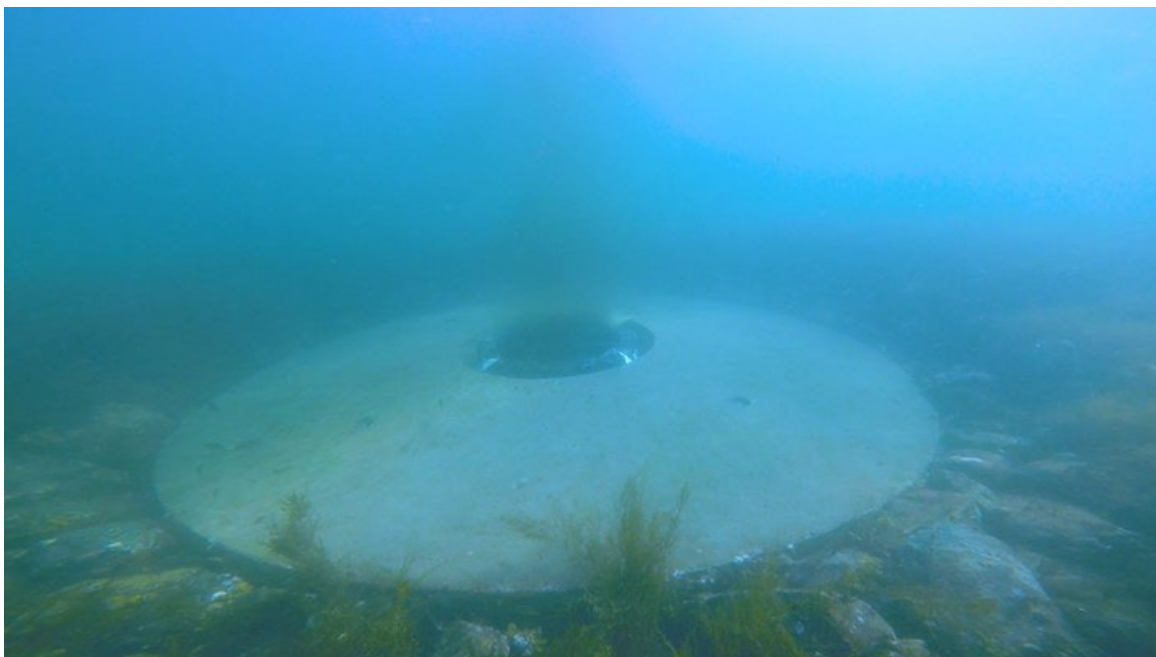
Billedet viser udløbsledningen fra Mariagerfjord Renseanlæg efter rensning af begroning på ringarmeringen (Mariagerfjord Vand A/S, 2022b).

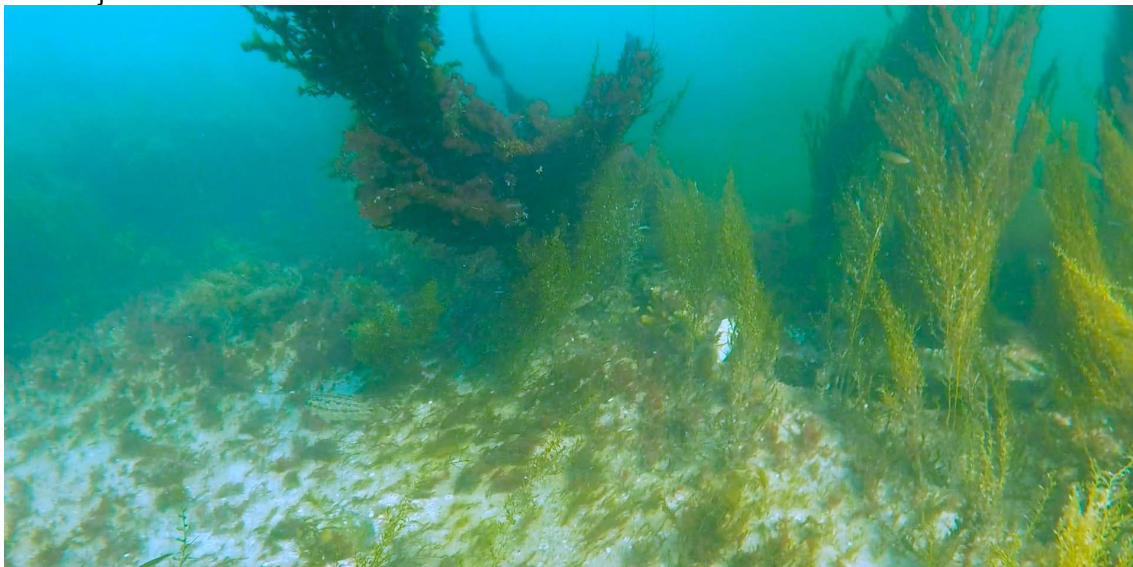
Inspektionsvideoen viser, at der er aflejret et tyndt lag sand over ringarmeringen omkring udløbsledningen. Sandlaget dækker mere eller mindre fasthæftningsorganerne af de alger, der har etableret sig på fundamentet. Der er ikke observeret aflejringer af organisk stof, og der er tilsyneladende kun aflejret rent sand.

Figur 3-1. Figuren viser begroings-samfundet på ringarmeringen før rensning (Mariagerfjord Vand A/S, 2022b).

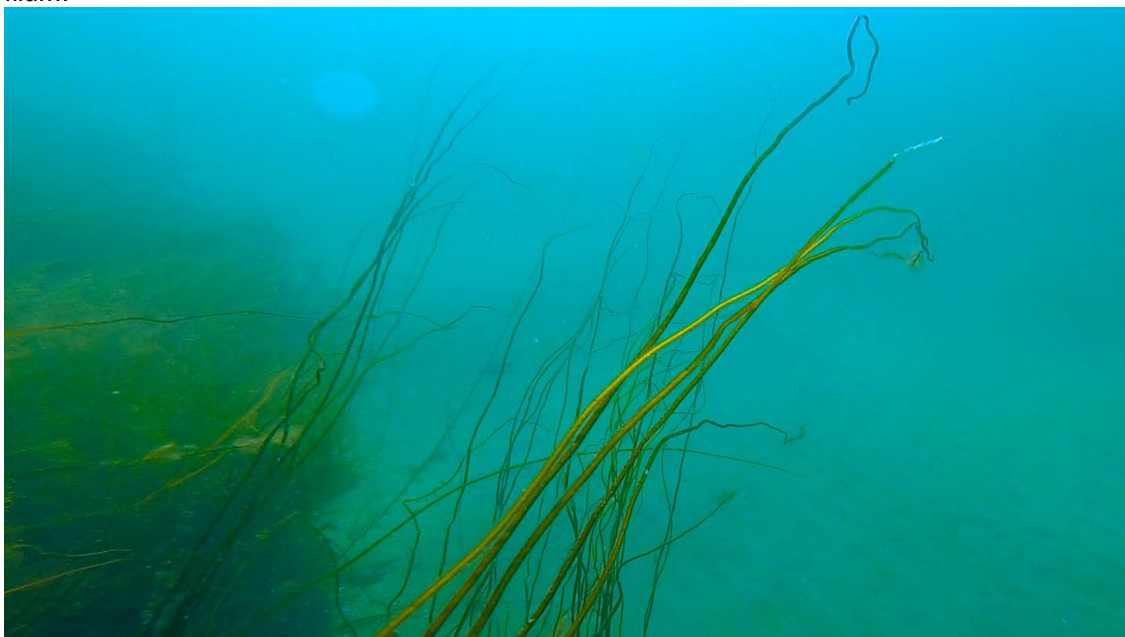
På ringarmeringen er der overvejende bevoksninger af butblæret sargassotang (*Sargassum muticum*), som også er den dominerende alge på erosionsbeskyttelsen, Tabel 3-1. Sargassotangen vokser til en skønnet højde af ca. 1 meter på erosionsbeskyttelsen. På erosionsbeskyttelsen ses også større eksemplarer af sukkertang *Saccharina latissima* og enkelte forekomster af savtang (*Fucus serratus*). I kanten af erosionsbeskyttelsen ses flere bevoksninger med strengetang *Chorda filum*.

Figur 3-2. Figuren viser strengetang voksende på randen af erosionsbeskyttelsen (Mariagerfjord Vand A/S, 2022b).

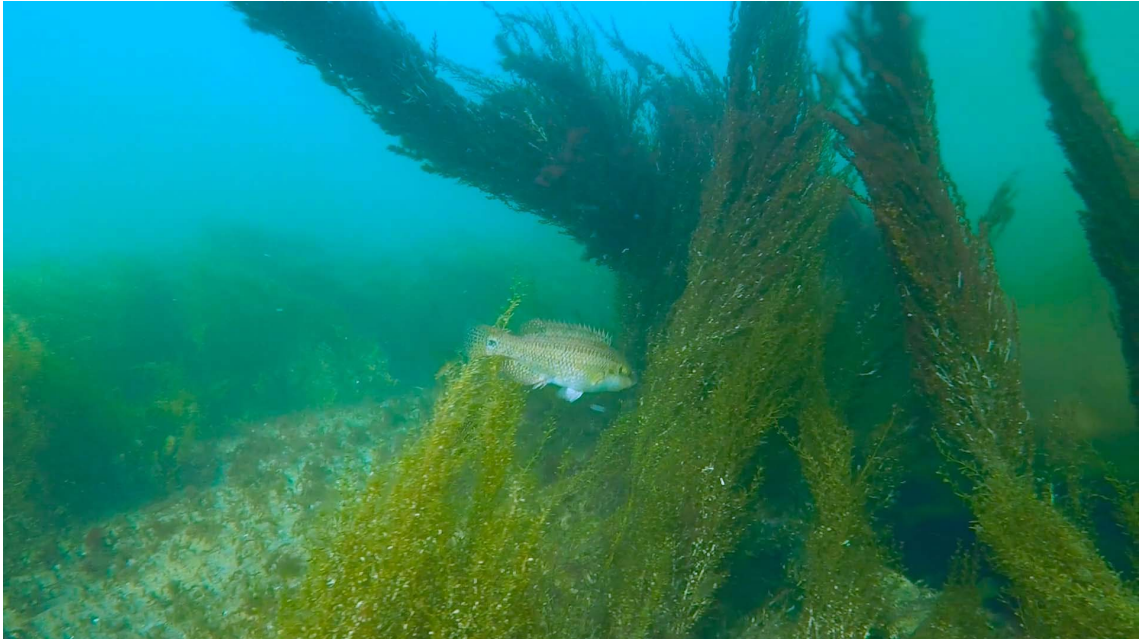
Figur 3-3. Figuren viser læbefisken savgylte i bevoksningen af butbladet sargassotang på ringarmeringen (Mariagerfjord Vand A/S, 2022b).

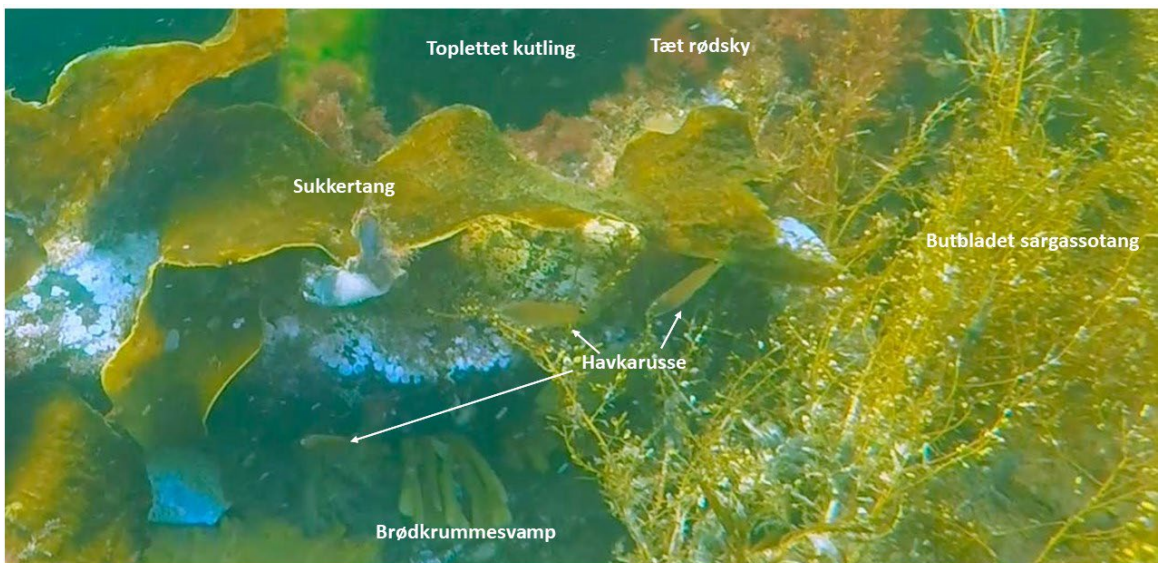
Efter rensningen af ringarmeringen for vegetation og fastsiddende bunddyr er der registreret flere læbefisk, der dels finder skjul i gruben mellem rørledningen og ringarmeringen og dels svømmende fra begroningen ind over ringarmeringen.

Figur 3-4. Figuren viser et par af læbefisken havkarusse svømmende over gruben mellem udløbet og ringarmeringen. Desuden ses butbladet sargassotang, rødalgen tæt rødsky, sukkertang, brødkrummesvamp og stimer af formentlig toplettet kutling (Mariagerfjord Vand A/S, 2022b).
