Mariagerfjord Vand A/S

Kontrolundersøgelser 2022

Udledningsledningen fra Mariagerfjord Renseanlæg

07-10-2022

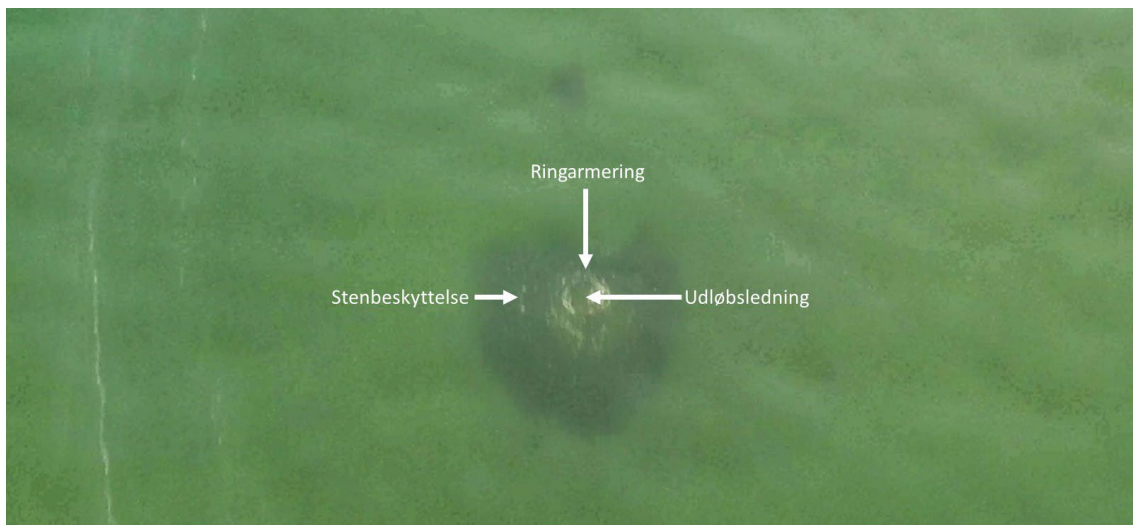
Figur 2-1. Figuren viser dronfoto af udløbet fra Mariagerfjord Renseanlæg i Kattegat 2020 © Drone Data / Mariagerfjord Vand A/S. Det mørke område angiver udbredelsen af begroningssamfundet på stenbeskyttelsen omkring og ved selve udløbsledningen i 2020. Det mørke område definerer ligeledes det besigtigede areal.

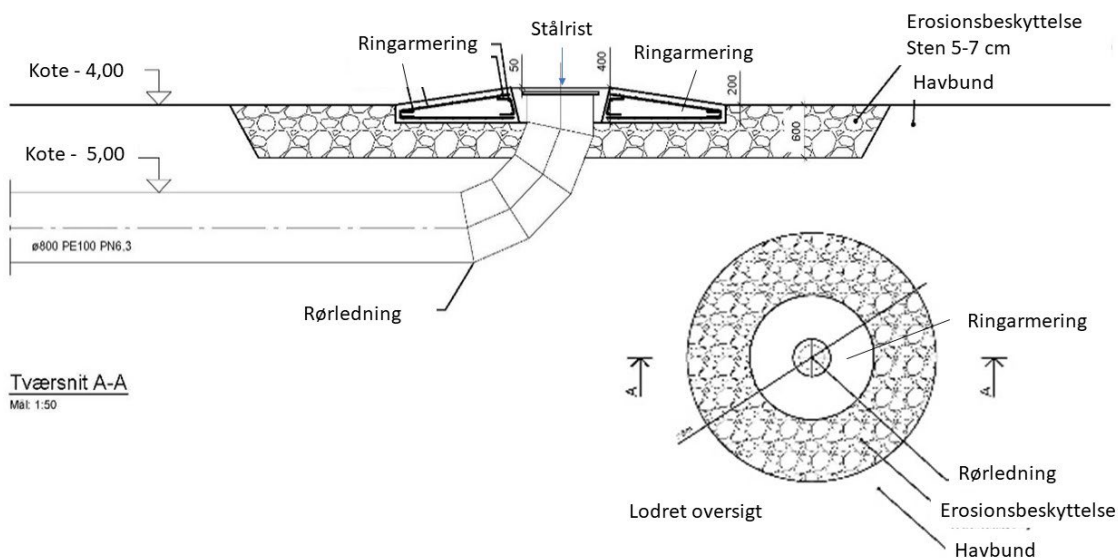
Det besigtigede areal udgøres af selve fundamentet for diffuseren eller udløbsledningen. Dette udgøres af ringarmeringen og erosionsbeskyttelsen, som består af sten med en størrelse fra 20-40 cm, Figur 2-2.

Figur 2-2. Figuren viser en illustration af konstruktionen af udløbet med diffuser, der er etableret i kote - 4 m. Rørledningens øvre del ligger i kote - 5 m. Omkring udløbet er der etableret dels et fast betondæksel (ringarmering) med en diameter på 5 m og deromkring yderligere en 2,5 m bred belægning af sten til beskyttelse mod erosion af havbunden omkring rørledningen. Erosionsbeskyttelsen har en tykkelse på 0,75 m, (Mariagerfjord Vand A/S, 2022a).
